伊方原子力発電所とスリーマイル・アイランド原子力発電所とのちがい

米国スリーマイル・アイランド原子力発電所の事故は

事故の経緯

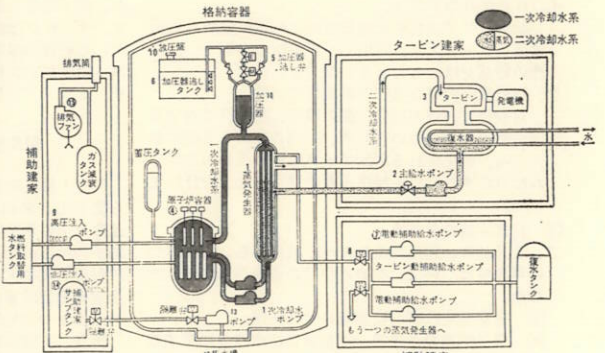
スリーマイルアイランド原子力発電所概念図

- (1)運転中に2次冷却水系統が故障し、蒸気発生器①に2次冷却水を送る主給水ポンプ②が停止し、タービン③が自動的に停止した。
- (2)原子炉④の圧力が上昇したため、加圧器逃し弁⑤が自動的に開き1次冷却水が加圧器逃しタンク⑥へ導かれ、原子炉も停止した。
- (3)給水ポンプ②で給水できなくなったため、補助給水ポンプ⑦が起動したが、開かれているはずの出口弁⑧が閉じていたため給水できなかった。
- (4)原子炉の圧力は下がったが、その際自動的に閉じるはずの加圧器逃し弁⑤が何かの理由で閉じなかったため原子炉の圧力が上がり、非常用炉心冷却装置(ECCS)⑨が自動的に作動し炉心

- に注水した。
- (5)運転員は、加圧器⑩の水位指示計が振り切れたのでECCSの注水で炉心が満水になったものと考えてECCSを手動で停止した。
- (6)補助給水ポンプの出口弁⑧を手動で開き蒸気発生器への給水を開始した。
- (7)加圧器逃し弁⑤を通して放射性物質を含む一次冷却水の蒸気と熱水が加圧器逃しタンク⑥に送られたが、その量が多量のため、放圧盤⑪が破損し蒸気と熱水が格納容器内の集水槽⑫に溜った。
- (8)集水槽の排水ポンプ⑬が自動的に起動し、水が格納容器から補助建家内のタンクに送られたが、水が多量のため、補助建家内のタンク⑭からあふれ、この水に含まれていた放射性物質が換気系統⑮を通して環境に出た。
- (9)炉心で発生した水素などが原子炉容器④の上部に溜まり、この処理について心配されたが、発生量は推定された程多くなく無事に処理された。現在も原子炉の冷却が行われている。

左上開の「事故の経緯」本文中の○内の番号と、このスリーマイルアイランド原子力発電所概念図内の番号を参照してください。
